Dokumentation:  
Prof. Jürg Steiner Architekt BDA  
Victor Martínez Galipienzo  
Britta Beckendorf Steiner

**Fasanenstraße 24**  
**Berlin-Charlottenburg**

**Käthe-Kollwitz-Museum**  
1986

**Exilmuseum**  
2026

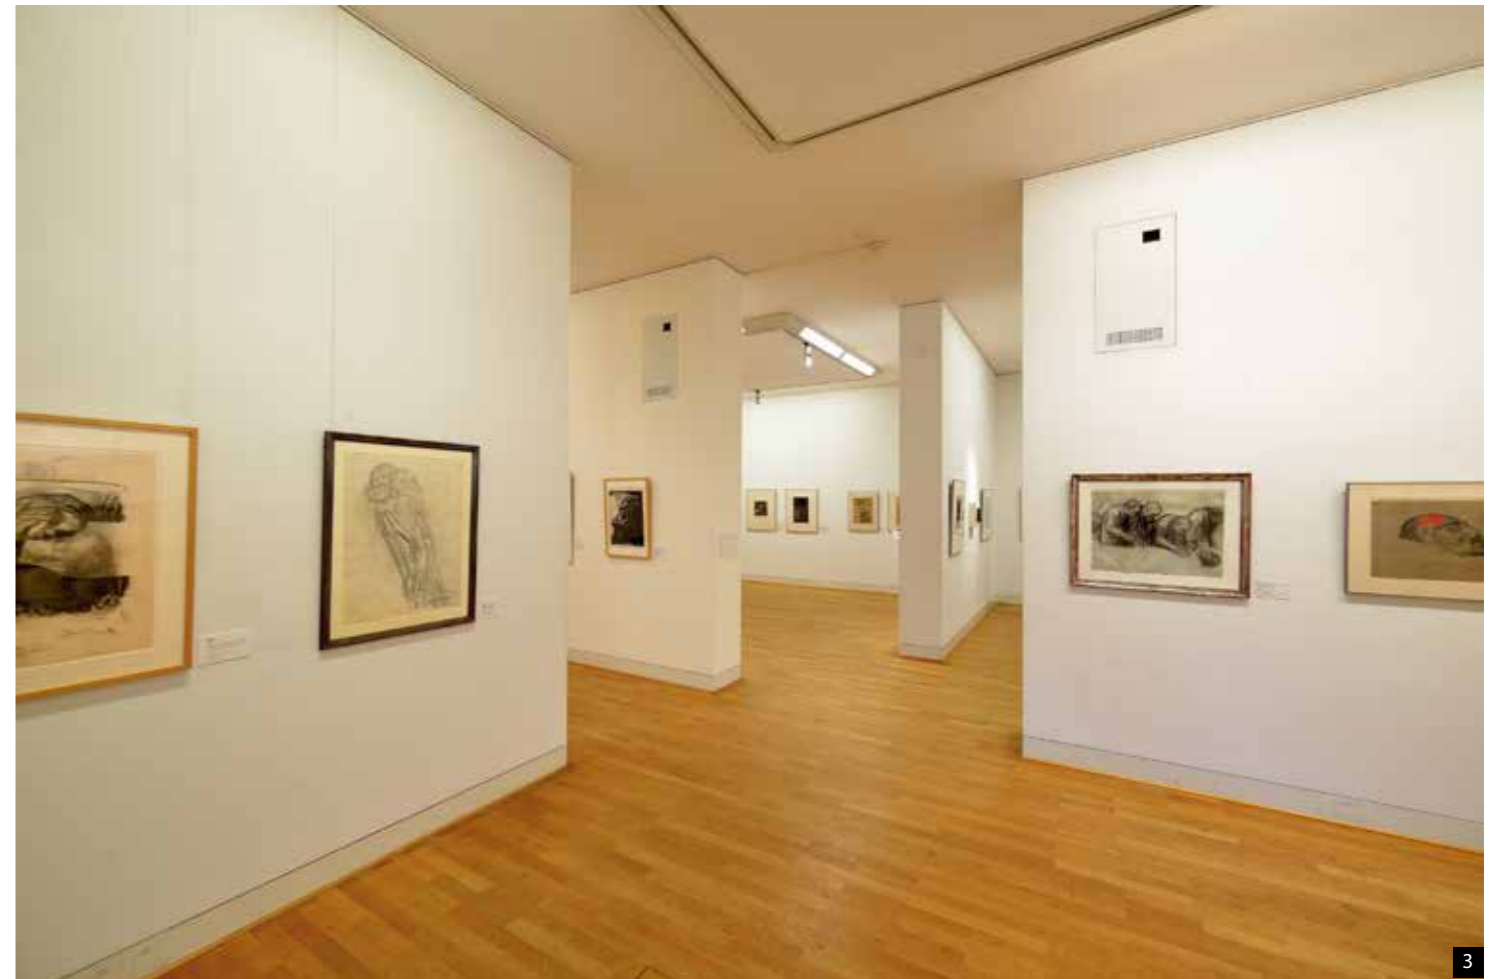
2 Die Besonderheit des Grundrisses mit den Raumübergängen im Kreuzungspunkt der Hauptwände lässt eine ideale Ausstellungsdramaturgie auch für die Vorbesichtigung des benachbarten Auktionshauses Villa Grisebach zu. 19. November 2011

Für den Stifter und seinen Partner Bernd Schultz übernahmen wir die Innenausstattung und schlugen unter anderem vor, die vorhandenen Türöffnungen in den Wandmitten der vier großen Räume pro Etage zu schließen und in der Mitte des Hauses die inneren Wände zu öffnen. Dadurch erhielt jeder Raum drei breite Wände – die Fensterwand ist die vierte. Ein übersichtlicher Rundgang mit spannenden Durchblicken war die Folge.

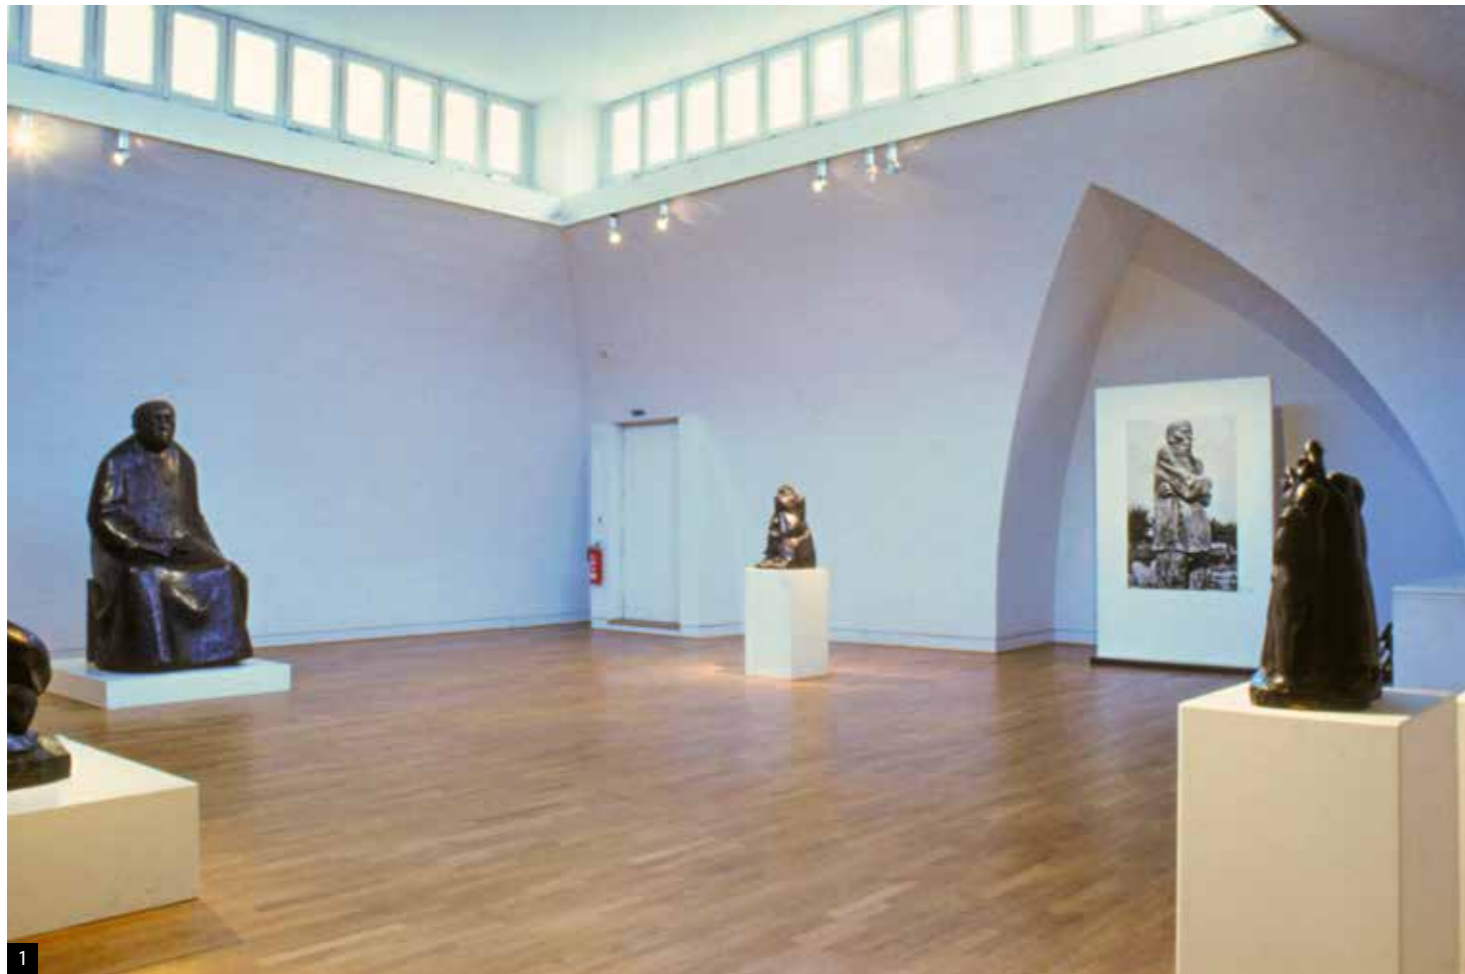
1 Kuppelsaal mit der Originalaufstellung der Skulpturen von Käthe Kollwitz, März 1991. Im Hintergrund ist der Notausgang zur Stahlterrasse im rückwärtigen Garten zu sehen. Archiv Steiner

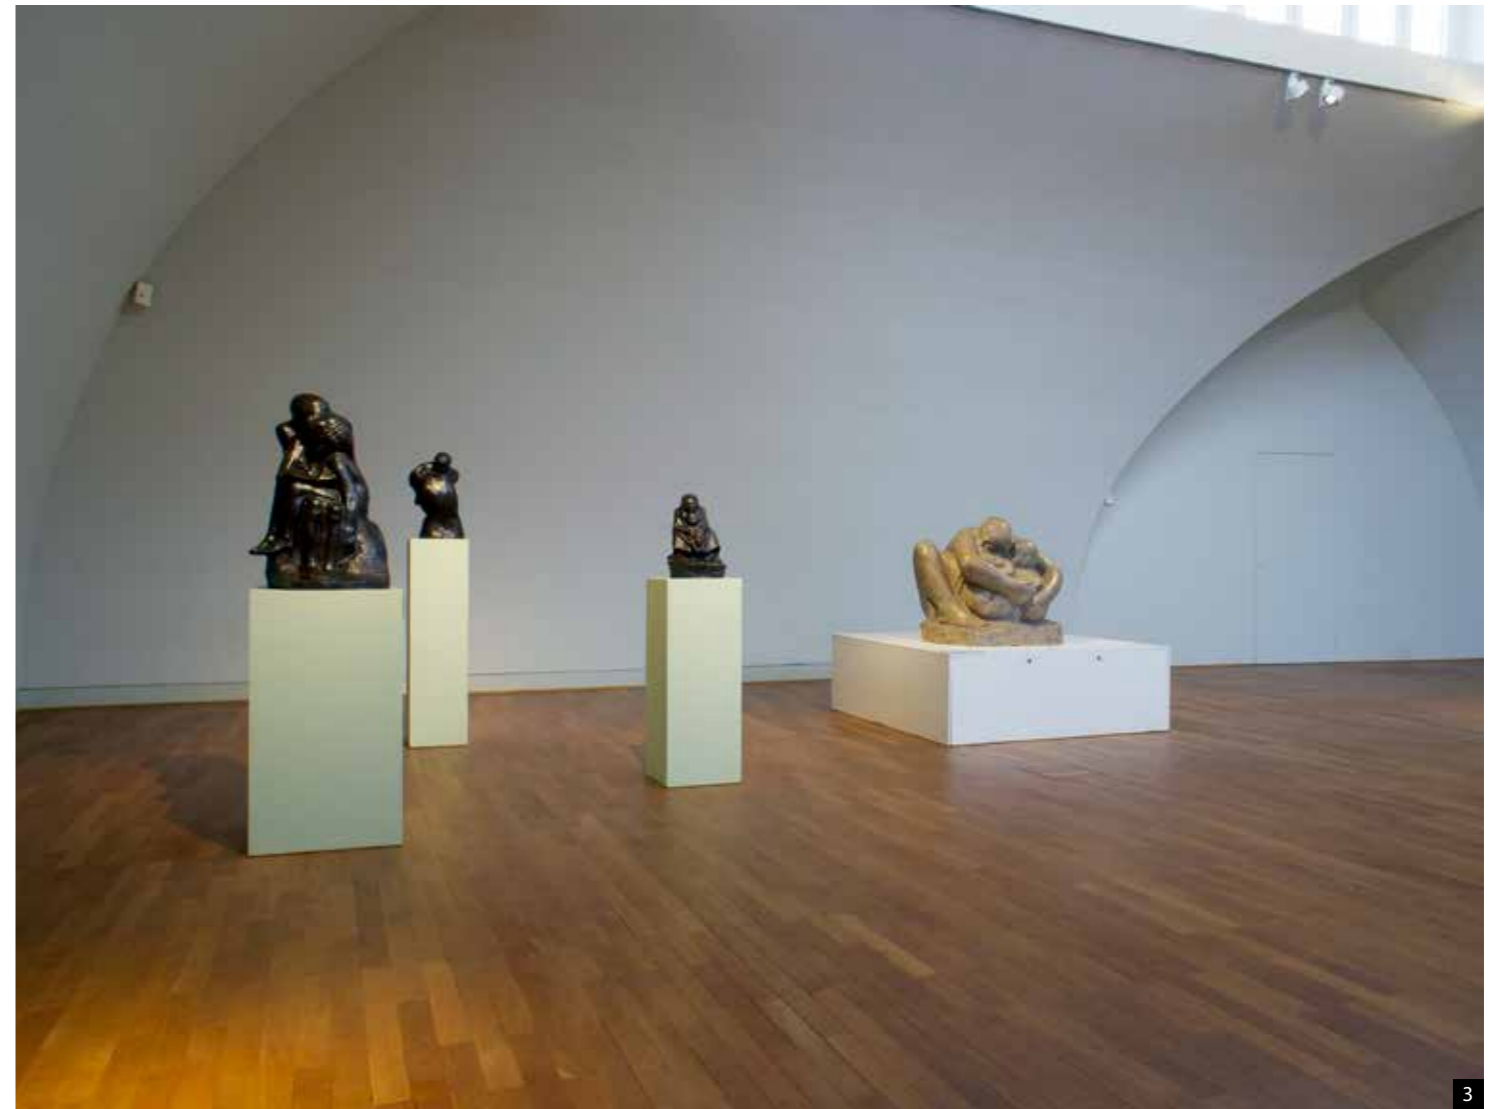
4 Kuppelsaal mit der Originalausstellung der Skulpturen von Käthe Kollwitz, allgemein beleuchtet durch das Tageslicht der Laterne, punktuell akzentuiert durch Museumsspots. Die für Lüftung und als Rauchabzüge vorgesehenen Fensterflügel sind teilgeöffnet. Foto: Horst Ziegenfusz, 1986

Das natürliche Licht durch die umlaufende Laterne ist nicht ideal für Skulpturen. Eine geschickte additive Lichtmischung zwischen Tages- und zusätzlichem Kunstlicht war zu komponieren. Dabei wurde auf künstliches Allgemeinlicht verzichtet, lediglich Museumsspots mit Niedervolthalogenreflektorlampen erzeugten ein nicht zu warmes Licht in sehr guter Farbwiedergabe im direkten Umfeld der ausgestellten Objekte.

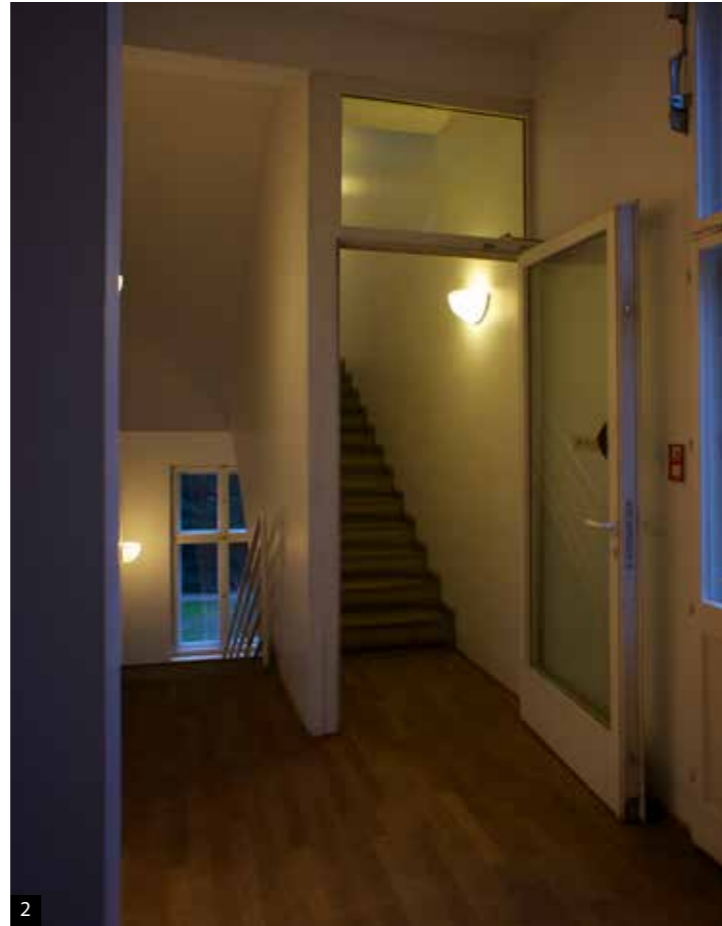
- 1 Garderobe, Zustand 29. Februar 2016
- 2 Feuerbeständig abgetrennter Aufgang zum Kuppelsaal im Treppenhaus des 2. Obergeschosses, 19. November 2011
- 3 Plakate und Flugblätter im Erdgeschoss mit der Vitrine von 1986, 17. Januar 2016
- 4 In der Neigung einstellbare Pultvitrine, 1. Februar 2016
- 5 Ausstellung zur Berliner Lebenswelt Käthe Kollwitz' am 31. Mai 2006 im Erdgeschoss mit der in der Neigung einzustellenden Pultvitrine
- 6 Pultvitrine für die Sammlung Goetze im Japanisch-Deutschen Zentrum in Berlin-Tiergarten, 1988, Archiv Steiner

Eine besondere Herausforderung war die Anbindung des Kuppelsaals an das Treppenhaus in der nordwestlichen Ecke des Hauses. Dank intensiver Verhandlungen mit nicht erhaltener Serie von Skizzen gelang es uns, alle am Bau Beteiligten davon zu überzeugen, dass das Treppenhaus nicht bis in den Kuppelraum zu führen sei, sondern ein Brandabschluss zwischen Treppenhaus und Kuppelraum im 2. Obergeschoss so angeordnet werden sollte, dass der letzte Treppenlauf Teil des Luftraums des Kuppelsaals wurde (siehe Seite 12, Abbildung 2) und oben mit einer Brüstung im sonst freien Raumprofil abschließt.

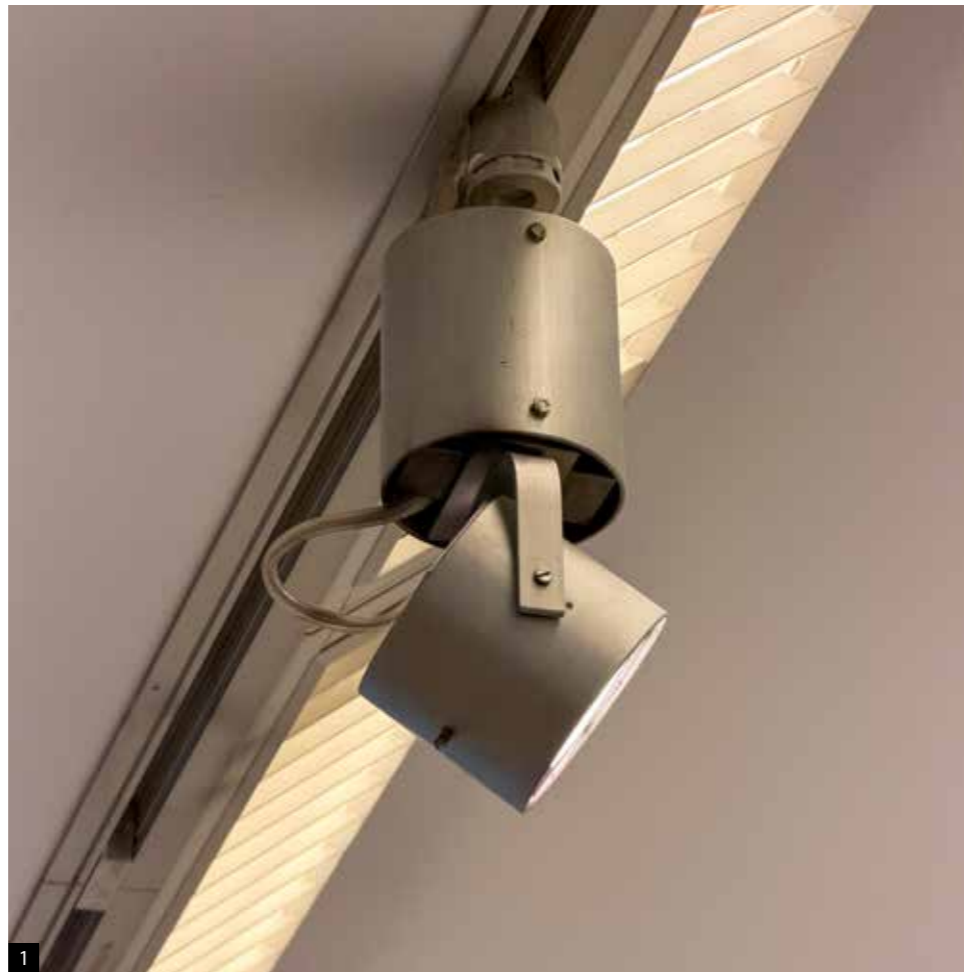
1 Museumsspot im Erdgeschoss des Exilmuseums, 12. Mai 2026, 13:55 Uhr

Der zweiteilige Strahler wurde aus eloxierten Aluminiumprofilen gefertigt. Die Trennung von Transformatorgehäuse und Leuchtenkopf bewirkte neben thermischen Vorteilen, dass die Leuchte senkrecht von der Decke abhängt, womit sich in der Reihung die Gesamtwirkung beruhigt und die Leuchte durch das Gelenk dennoch variabel ausrichtbar bleibt.

Der schwere Netztransformator verwandelte die Netzspannung in Niedervoltspannung. Da wir die Transformatoren in Berlin-Neukölln eigens herstellen ließen, wählten wir als Ausgangsspannung 11,5 Volt, um damit die Lebensdauer der Lampen zu verlängern. Die Steiner Museumstechnik fertigte die Leuchten mit den einfachen Werkzeugen, die damals zur Verfügung standen. Die Leuchtenproduktion half zur Auslastung in Zwischenzeiten, in denen keine Museums- und Ausstellungseinrichtungen anstanden. So wurden im Jahr 1986 die beiden ersten Museumstechniker Thomas Kupferstein und Peter Schwunck (heute Wortelkamp) fest angestellt.

Für diese Leuchten können heute LED-Lampen mit der bestmöglichen Farbwiedergabe gekauft werden. 40 Jahre alte Leuchten mit heutiger Lichttechnologie!

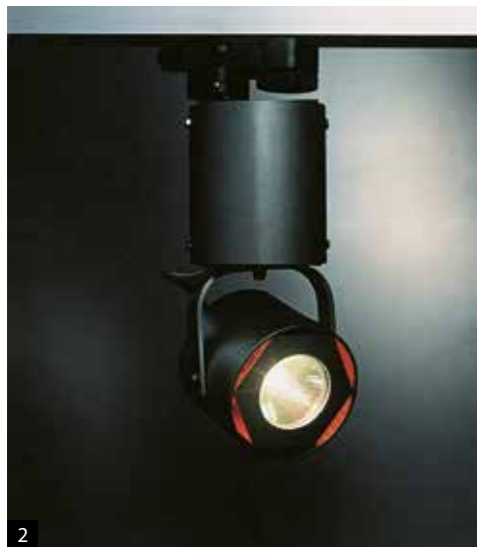
2 Werbefoto für den schwarz eloxierten Museumsspot, 1986

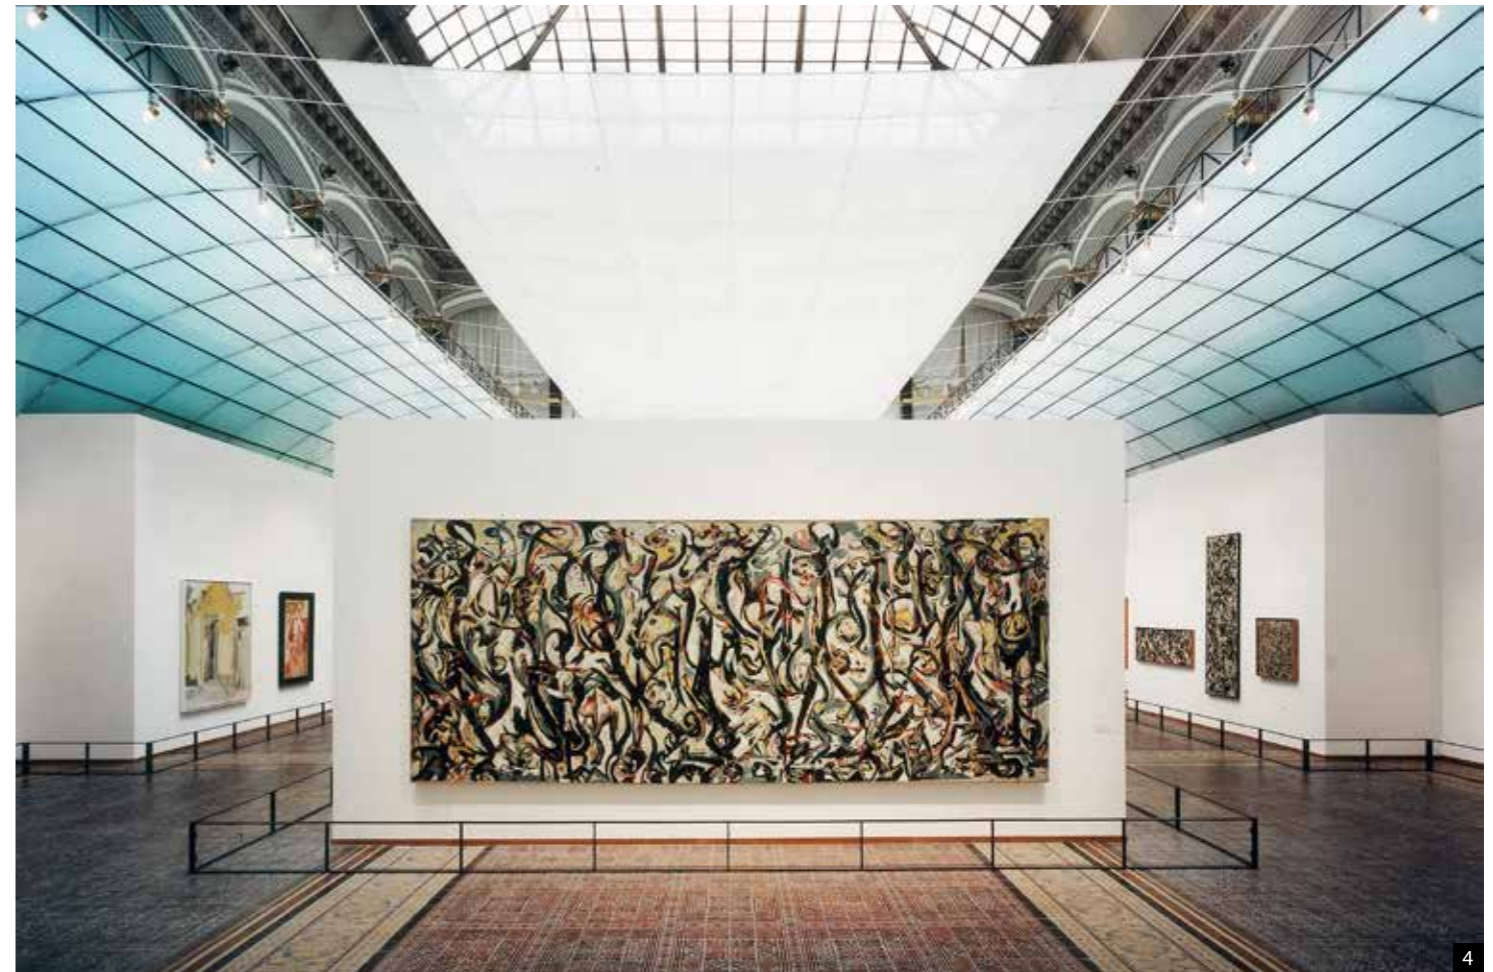
4 Gedämpftes Tageslicht und Museumsspots mit Niedervolthalogen-Reflektorlampen und gläsernem Entblendungstubus im zentralen Lichthof der Ausstellung »Amerikanische Kunst im 20. Jahrhundert – Malerei und Plastik 1913–1993« im Martin-Gropius-Bau, Berlin, 8. Mai bis 25. Juli 1993, Foto: Werner Zellen, Berlin  
Bemerkenswert ist die perfekte Ausleuchtung des Eingangswerks *Mural* von Jackson Pollock aus dem Jahr 1943.

Ihre Eigenschaften machten die Kaltlichtspiegelreflektorlampe seit den 1980er Jahre zu einem unverzichtbaren Leuchtmittel, besonders im musealen Bereich. Mit dem guten Wirkungsgrad der Niedervolthalogenlampe, mit einem Reflektor, der die Wärmestrahlung und einen Teil der roten Strahlung nicht reflektierte, wurde das restliche sichtbare Spektrum, je nach Art des Reflektors, eng- oder breitstrahlend gerichtet und erschien in reinem Weiß. Eine Herausforderung für angehende Leuchtenbauer, denn die großen Leuchtenhersteller ließen vorerst die Lampe links liegen.

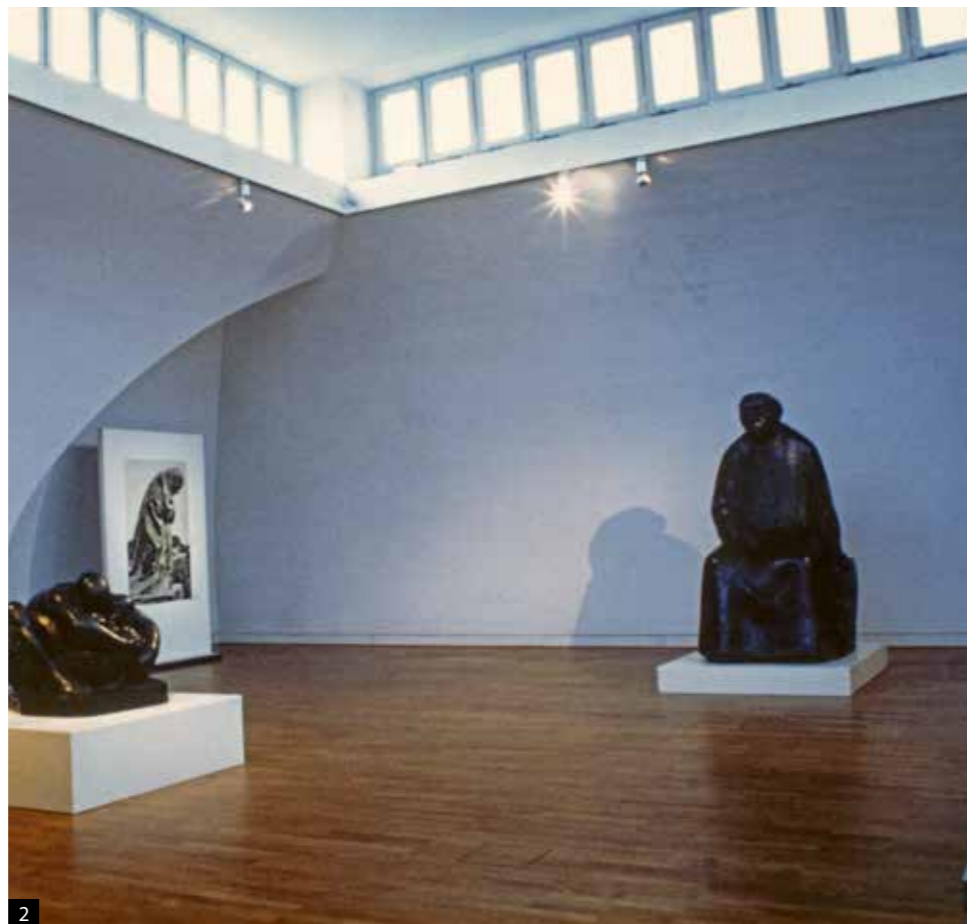
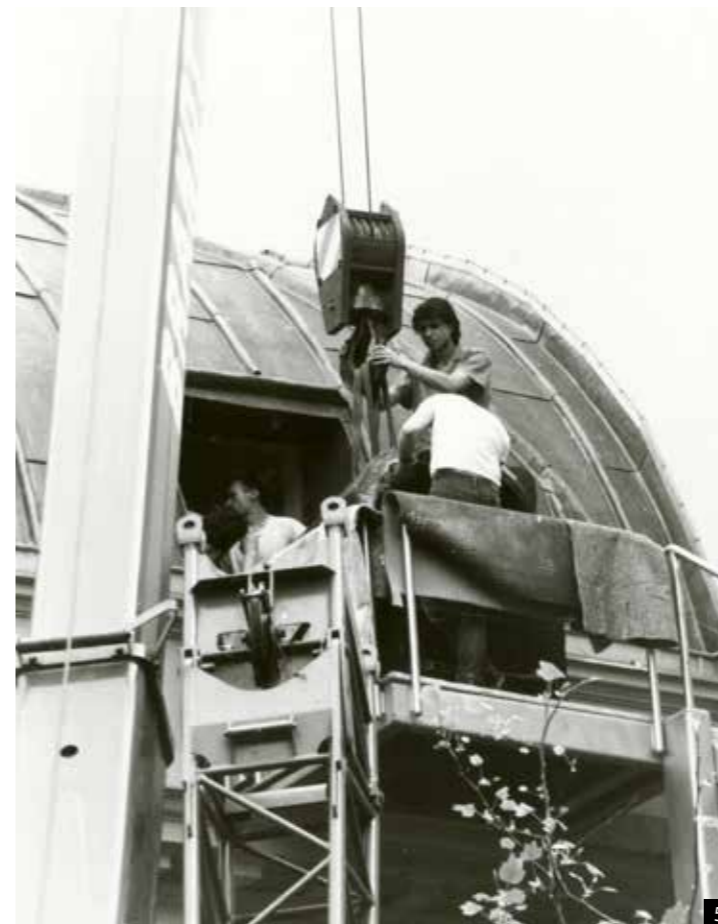
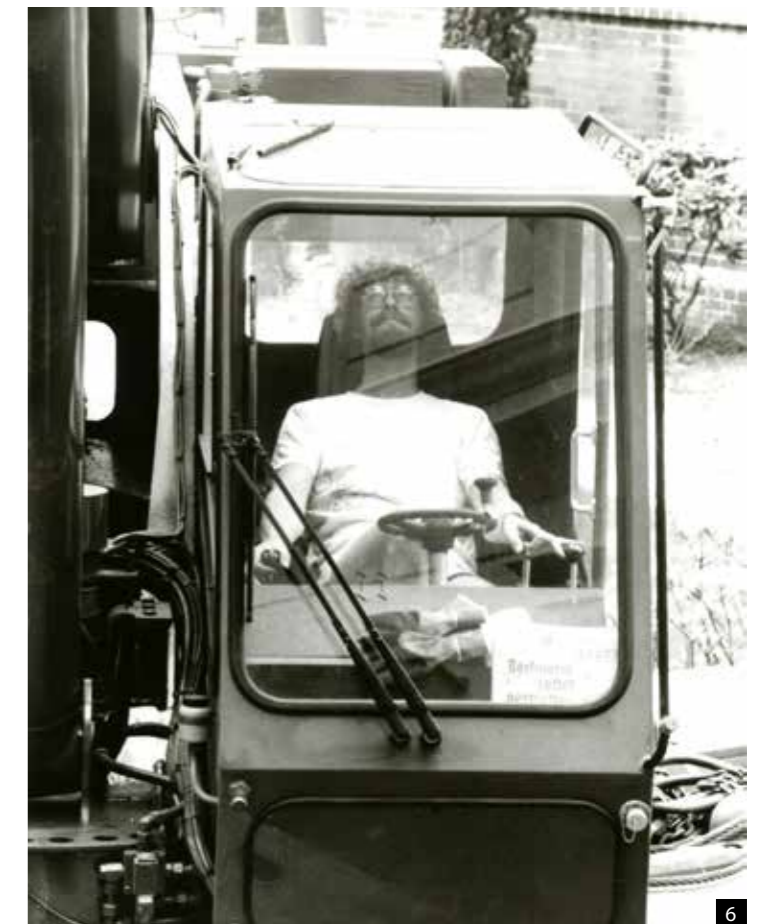
3 bis 6 Einbringen der Figur im Mai 1986 an der Nottreppe des Käthe-Kollwitz-Museums

Eine Herausforderung kurz vor Eröffnung war das Einbringen der großen Figur von Gustav Seitz in den Kuppelsaal. Nach dem Ausmessen war zu vermuten, dass es ganz knapp klappen könnte. Die Figur passte durch den Notausgang allerdings nur durch dreimaliges Drehen in ihrer Längsachse während des Durchschlupfs durch die Türöffnung. An den Mitarbeiter, der mit mir auf dem Podest stand, kann ich mich gut erinnern, aber nicht an seinen Namen. Der Kranführer, der es sich bequem machen konnte, leistete perfekte Arbeit. Im Kuppelsaal ist auf einem Foto Wolf-Peter Stiftel zu erkennen. Wer hat die Fotos gemacht?

Die Patina der Figur wurde an keiner Stelle beschädigt, in der Türleibung waren hinterher kleinere Malerarbeiten nötig, da dort die schützenden Wolldecken scheuerten.
