Stadtbad Steglitz

2004 -2008

Untersuchung und Vorplanung 2004 bis 2006

## Aufmaß und Modell 2006

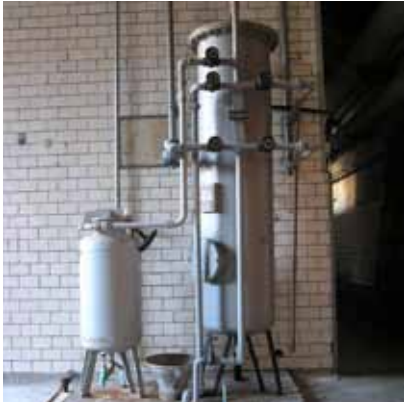
▲ Der Wasserenthärter in der Plätterei des Stadtbads ist ein erhaltenswertes Objekt.

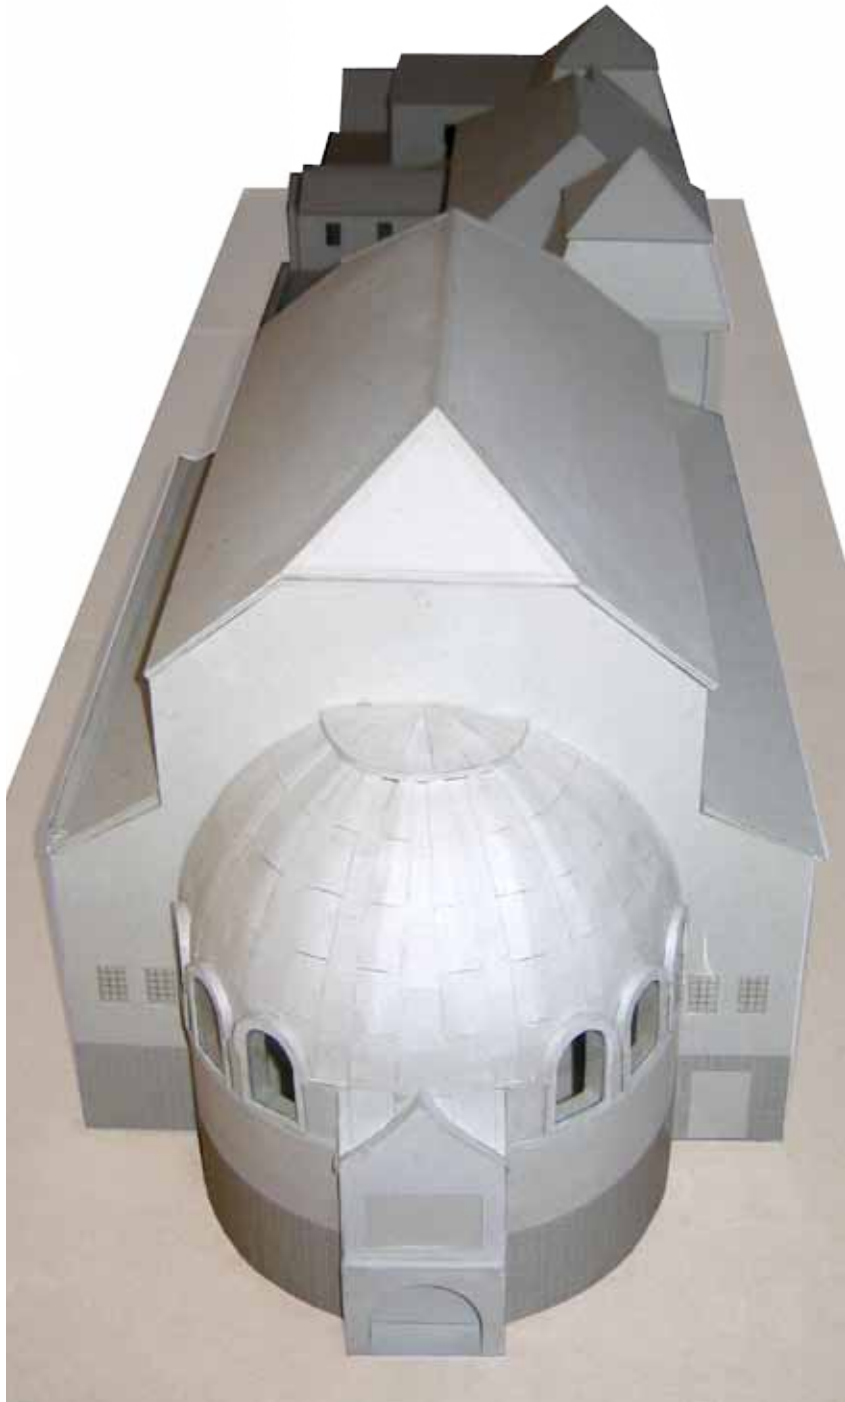
▲ Modell vom Stadtbad Steglitz, Maßstab 1/50, aus  
Graupappe, Grundplatte aus MDF

Im November 2005 entschloss sich die Bauherrin Gabriele Berger, die Anfertigung eines Modells im Maßstab 1/50 zu beauftragen, damit – der Komplexität des Objekts entsprechend – räumlich an der Weiterentwicklung des Projekts gearbeitet werden könne. Um im geschlossenen Zustand des Modells trotzdem einen Einblick ins Innere zu ermöglichen, wurden alle Ostaußenwände aus Acrylglasscheiben hergestellt, die mit den Fassadenansichten bedruckt sind.

Die Besonderheiten des Gebäudes sind im Modell gut zu erkennen, wobei die einseitige Ausrichtung entlang der östlichen Breitseite besonders zur Geltung kommt. Das Modell eines bestehenden Gebäudes hat im Allgemeinen nichtrepräsentativen Charakter, sondern dient der Erklärung, dem Verständnis und ist deswegen eine besondere Form von Arbeitsmodell. Dabei spielt die Materialwahl eine besondere Rolle: Fast ausschließlich Graupappe in einer Stärke von 2 mm kam zur Anwendung. Dieses vergleichsweise preisgünstige Material verlangt zwar in Teilbereichen einen erhöhten Arbeitsaufwand, lässt sich aber in praktisch jede Form bringen und kann später ohne allzu große Mühe verändert werden, was ja gerade bei einem Arbeitsmodell wichtig ist. Nun wartet das Modell noch auf eine passende Vitrine, damit es im Foyer des Stadtbads die Konversation mit dem Publikum aufnehmen kann.

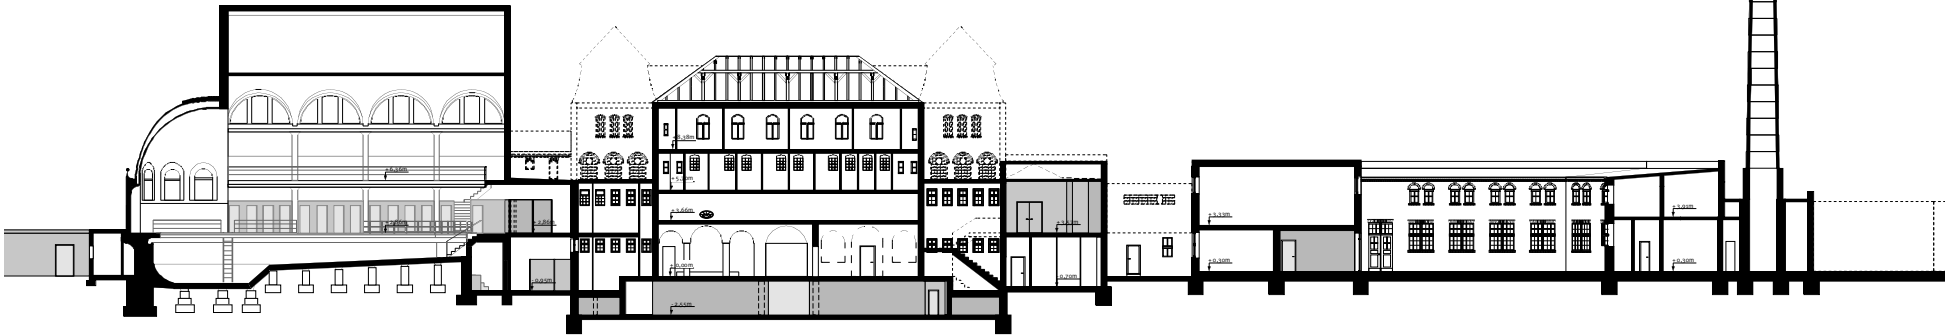
▲ Schnitte, Maßstab 1/500, Stand August 2006  
▼ Fliesen an der Schwimmbeckenwand

Da die Planlage aufgrund der nicht vorhandenen Bestandspläne in Teilbereichen Unstimmigkeiten aufwies und überdies keine Längsschnitte vorhanden waren, an denen man die Höhen hätte abgreifen können, wurde neben den laufenden Modellbauarbeiten auch ein komplett neues Aufmaß erstellt. Der alte Plansatz wurde nach Abschluss der Modellbauarbeiten entsprechend dem Aufmaß korrigiert und durch drei Längsschnitte und mehrere Ansichten der gesamten Ostfassade ergänzt.

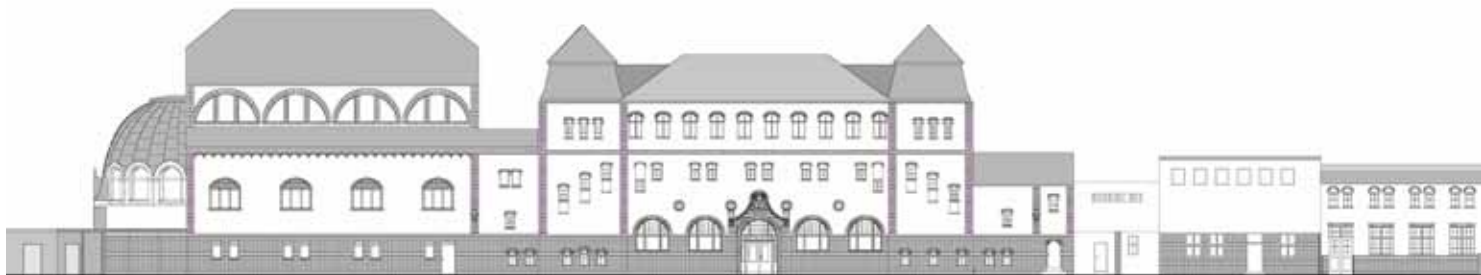
▼ ◀ Ansicht der Ostfassade im Maßstab 1/500, Stand August 2006

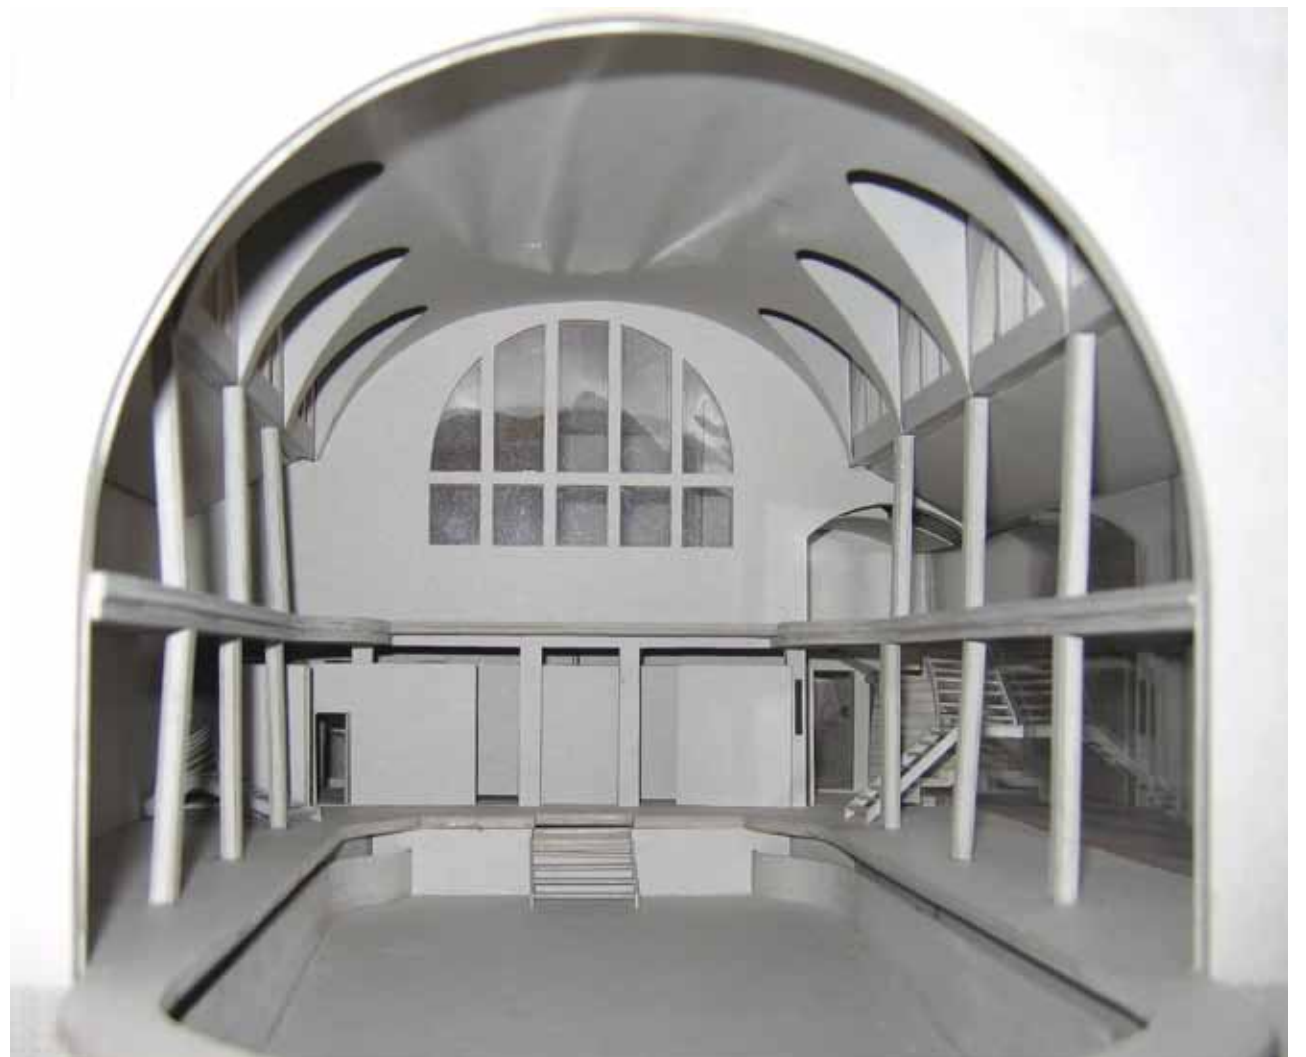
▼ Modell vom Stadtbad Steglitz, Blick in die aufgeklappte Schwimmhalle
