Café Viktoria
Dokumentation eines
Rückbaus

Berlin 2023/2024

Auftraggeberin
Monument Tales GmbH & Co. KG

Pergola am Torhaus A an der Siegessäule

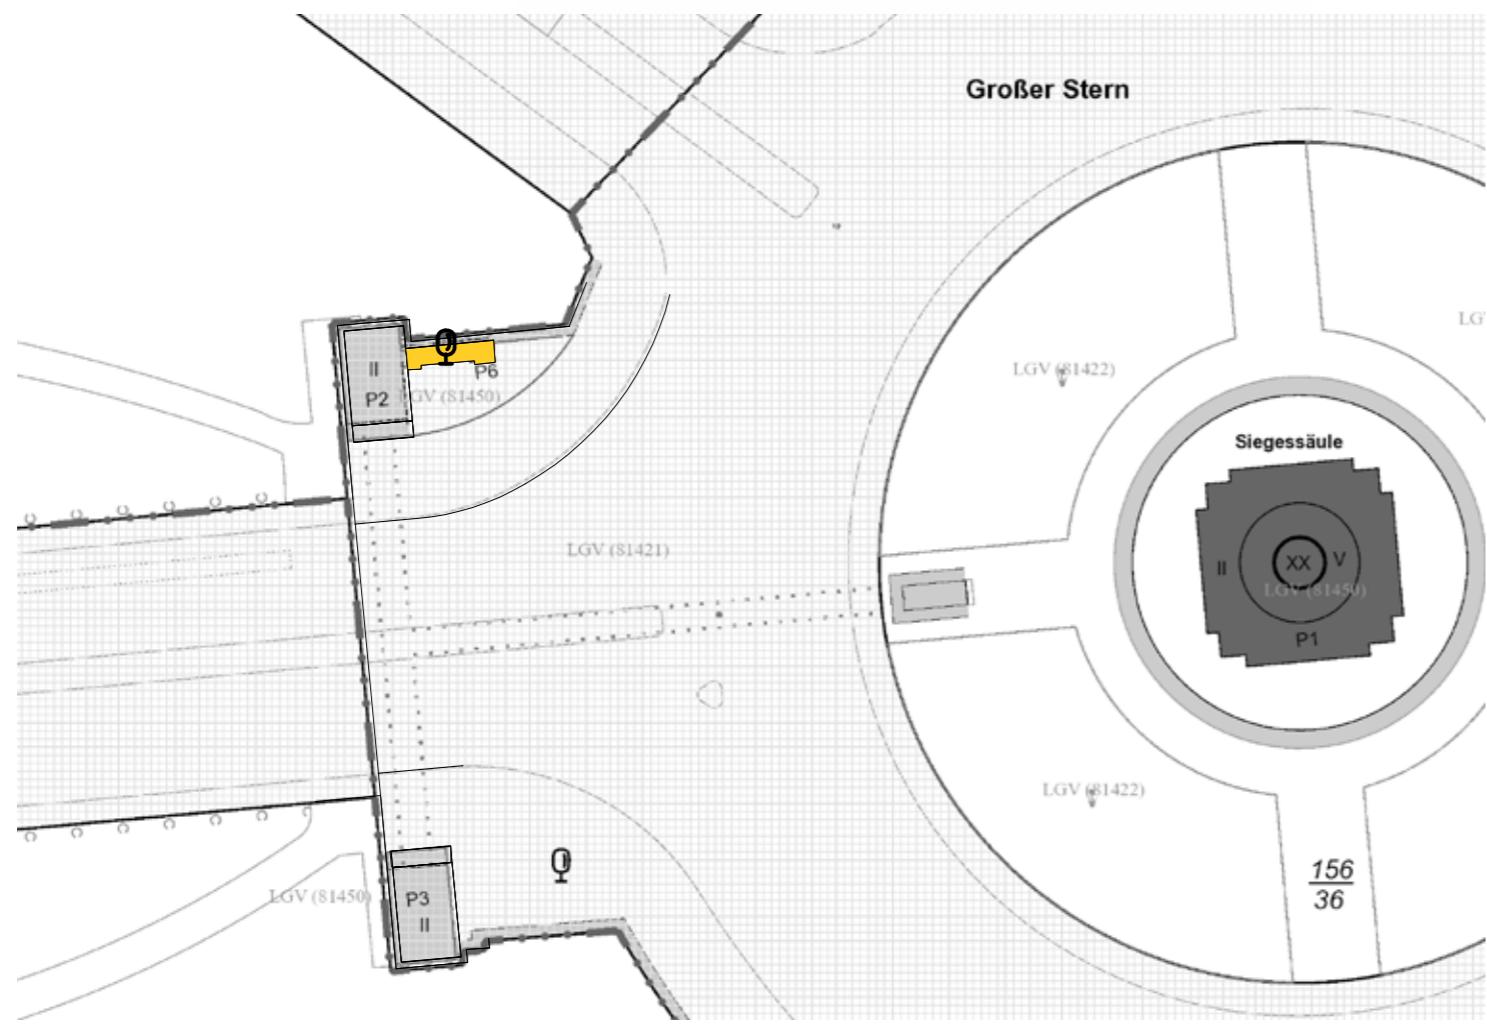
► Nord-Süd-Schnitt durch die Pergola,
Maßstab 1:100 26. Januar 2007

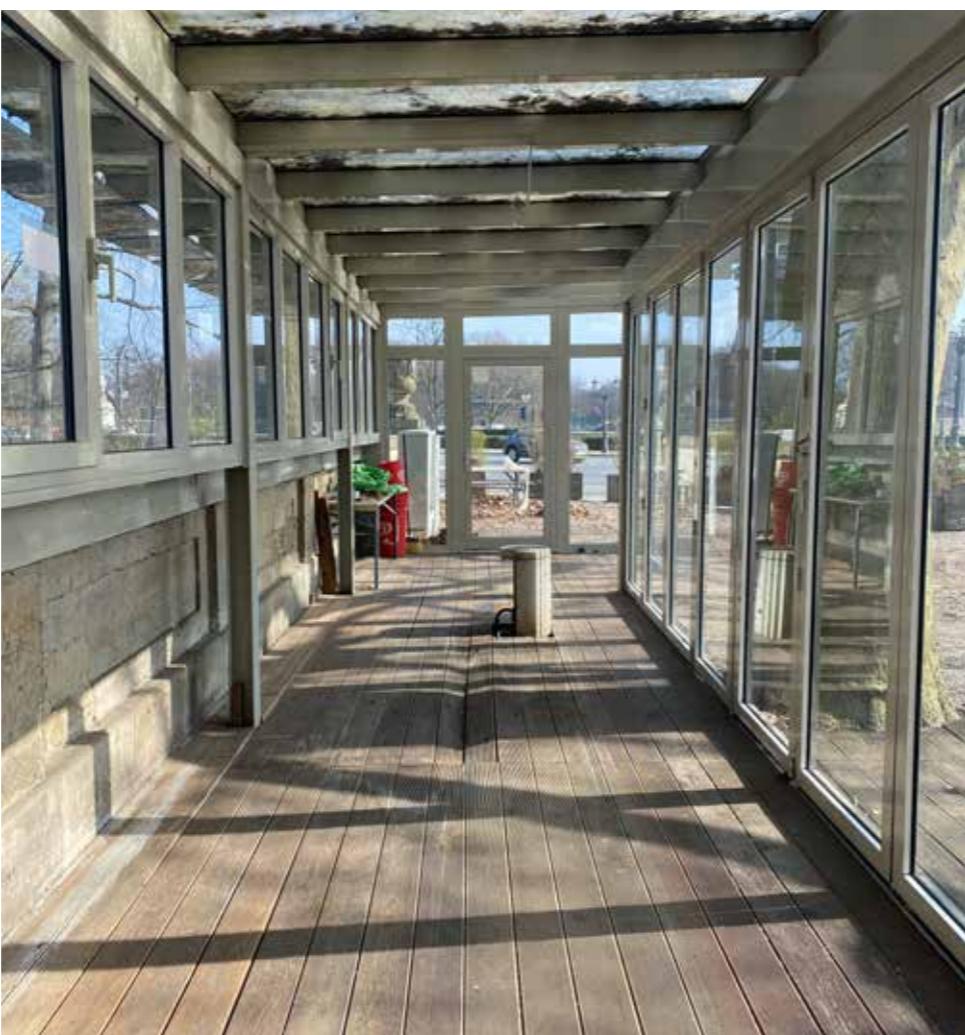
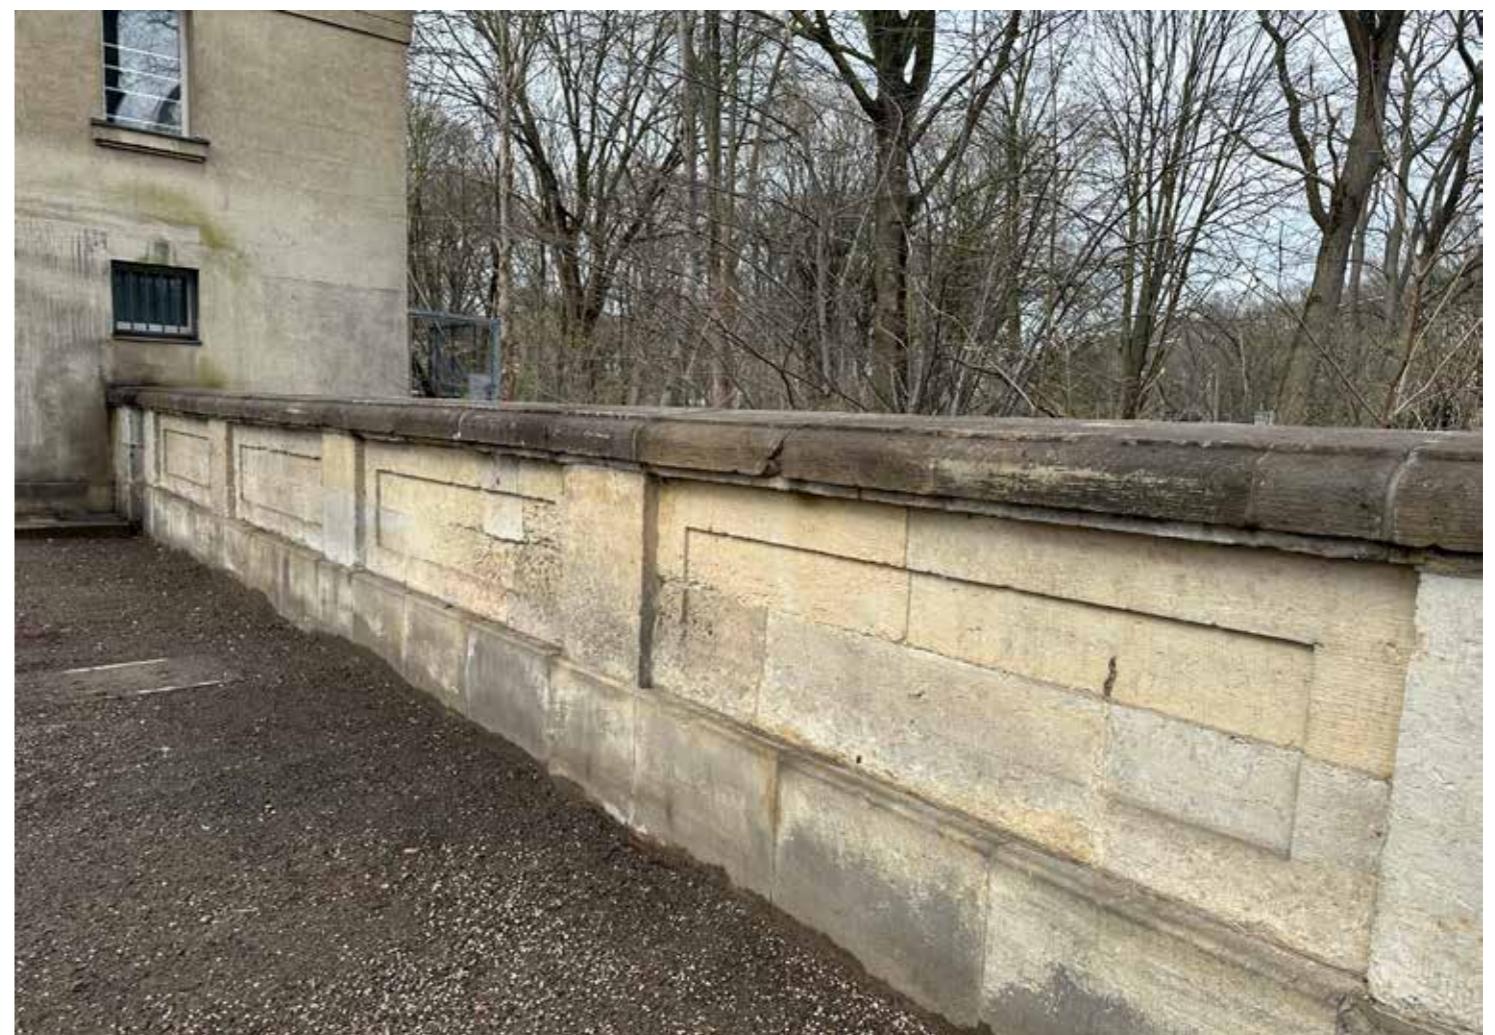
Der Anschluss der Pergola an das Tunnelhaus wurde mit Schaumstoffstreifen als Puffer ausgeführt. Nördlich grenzt das Gebäude an eine Mauer aus Sandstein. Das Gebäude ist mit einer Grundfläche von ca. 32 m² etwa 12 m lang, 3 m tief und im Mittel 3 m hoch. Der Außenbereich wurde mit Schotter gestaltet, ein Holzboden führt zum Gebäudezugang.

◀◀◀ und ▶▶▶ Anschluss der Pergola an die Ummauerung,
Foto oben: 13. März 2024, unten: 23. Januar 2024

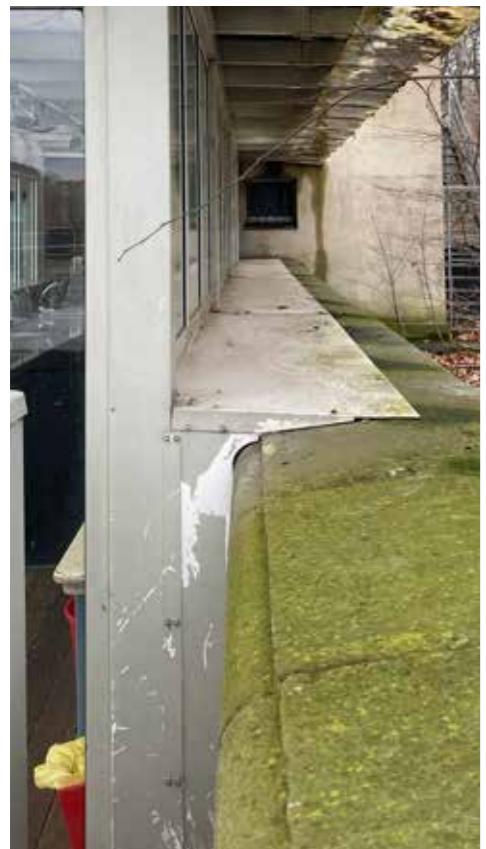
◀◀ Die Mauer wurde während der Ausführung der Arbeiten mit Blechplatten geschützt,
Foto: 20. März 2024

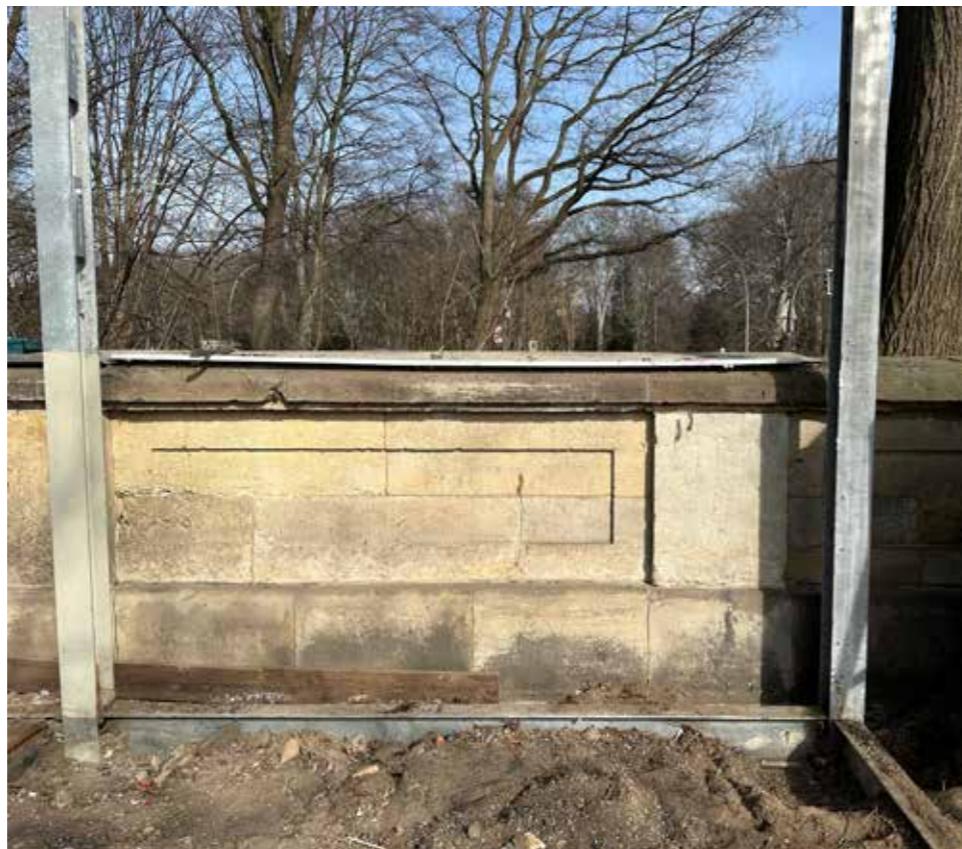
▲ Die Mauer nach Abschluss der Arbeiten, jüngere Beschädigungen sind nicht zu erkennen,
Foto: 25. März 2023

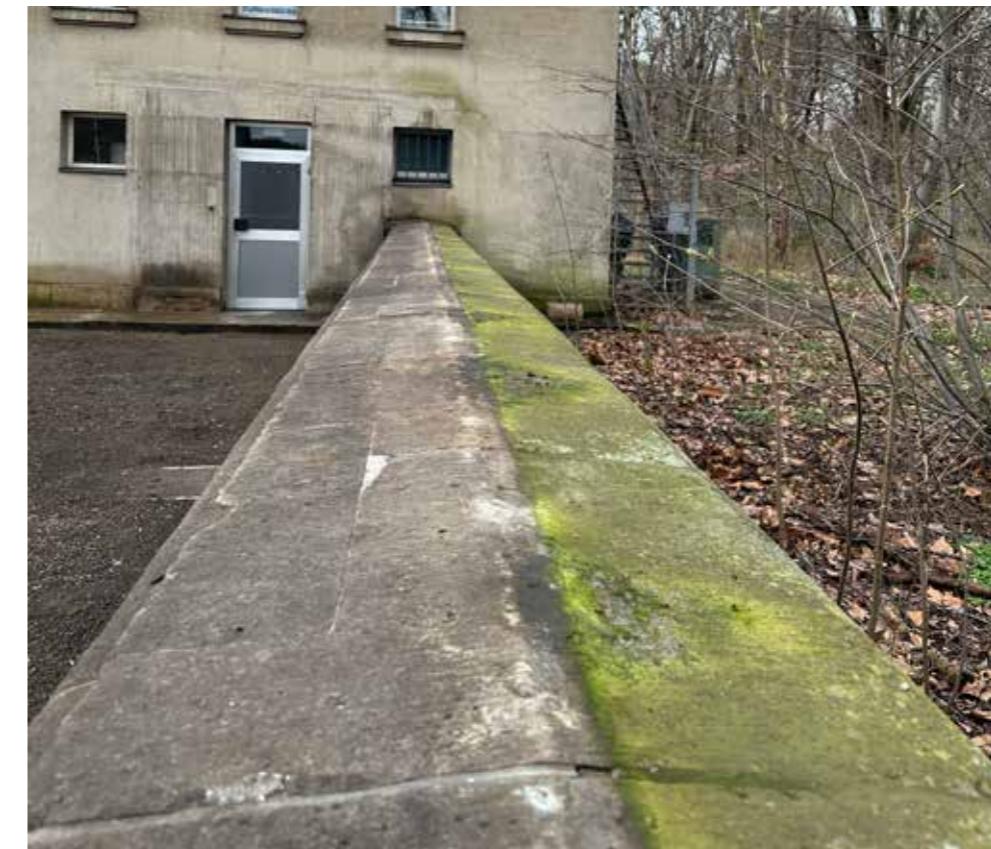
◀ An Moosbewuchs ist die Lage der entfernten Bauelemente der Pergola zu erkennen,
Foto: 25. März 2023

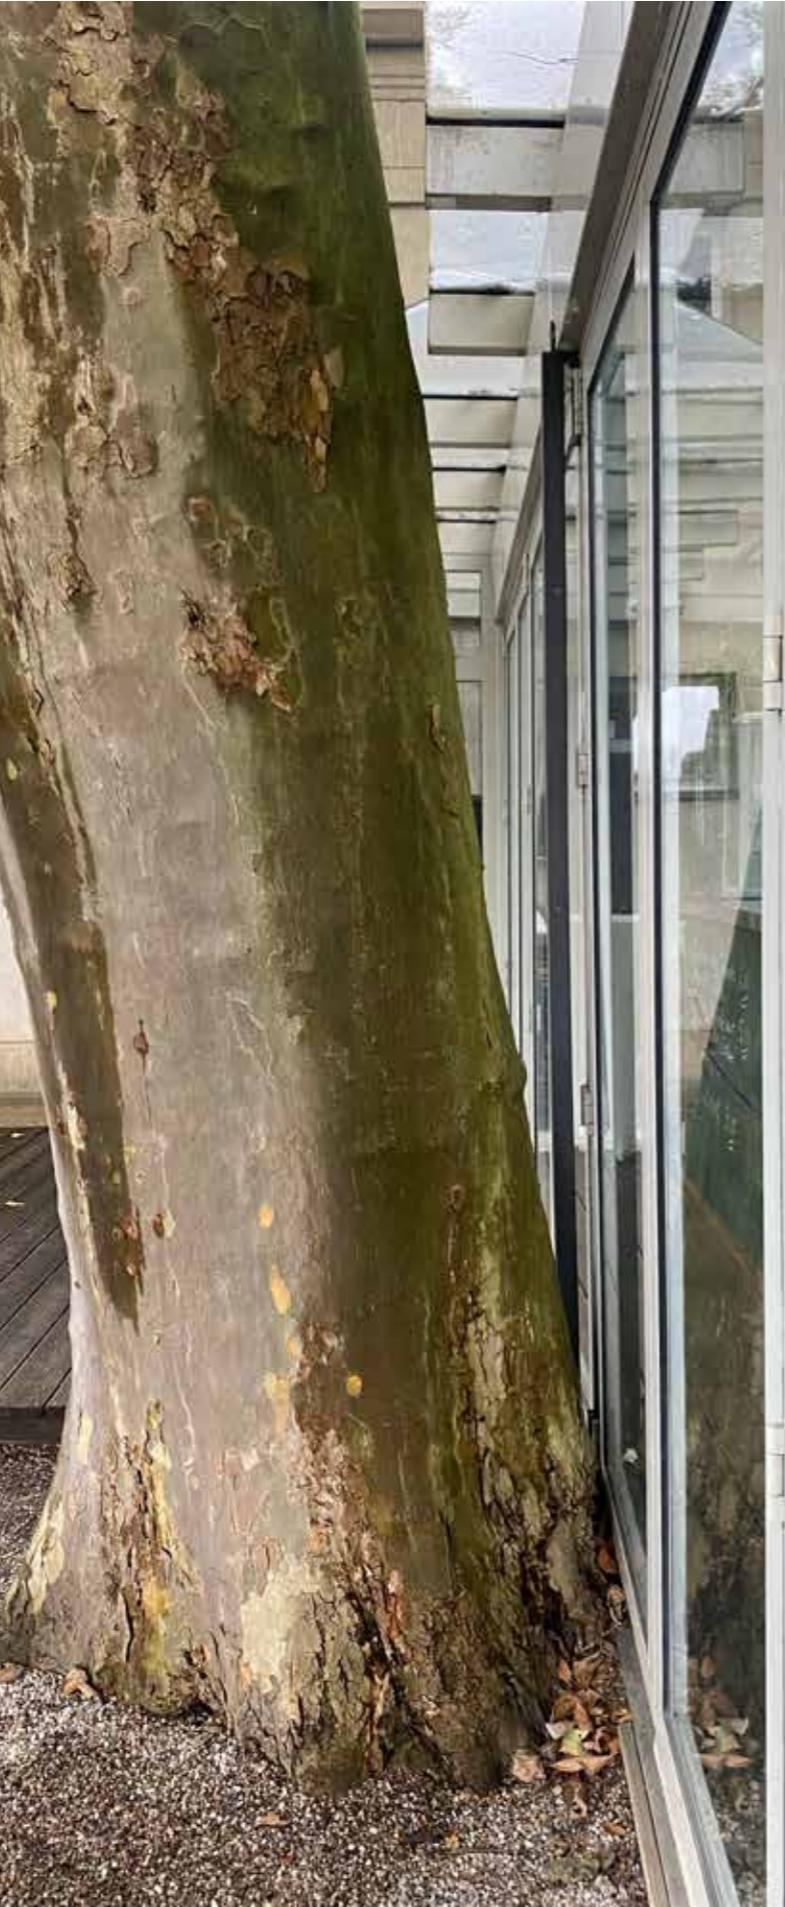
► Der Baum rückte der Pergola immer näher,
Aufnahme vom 29. August 2023

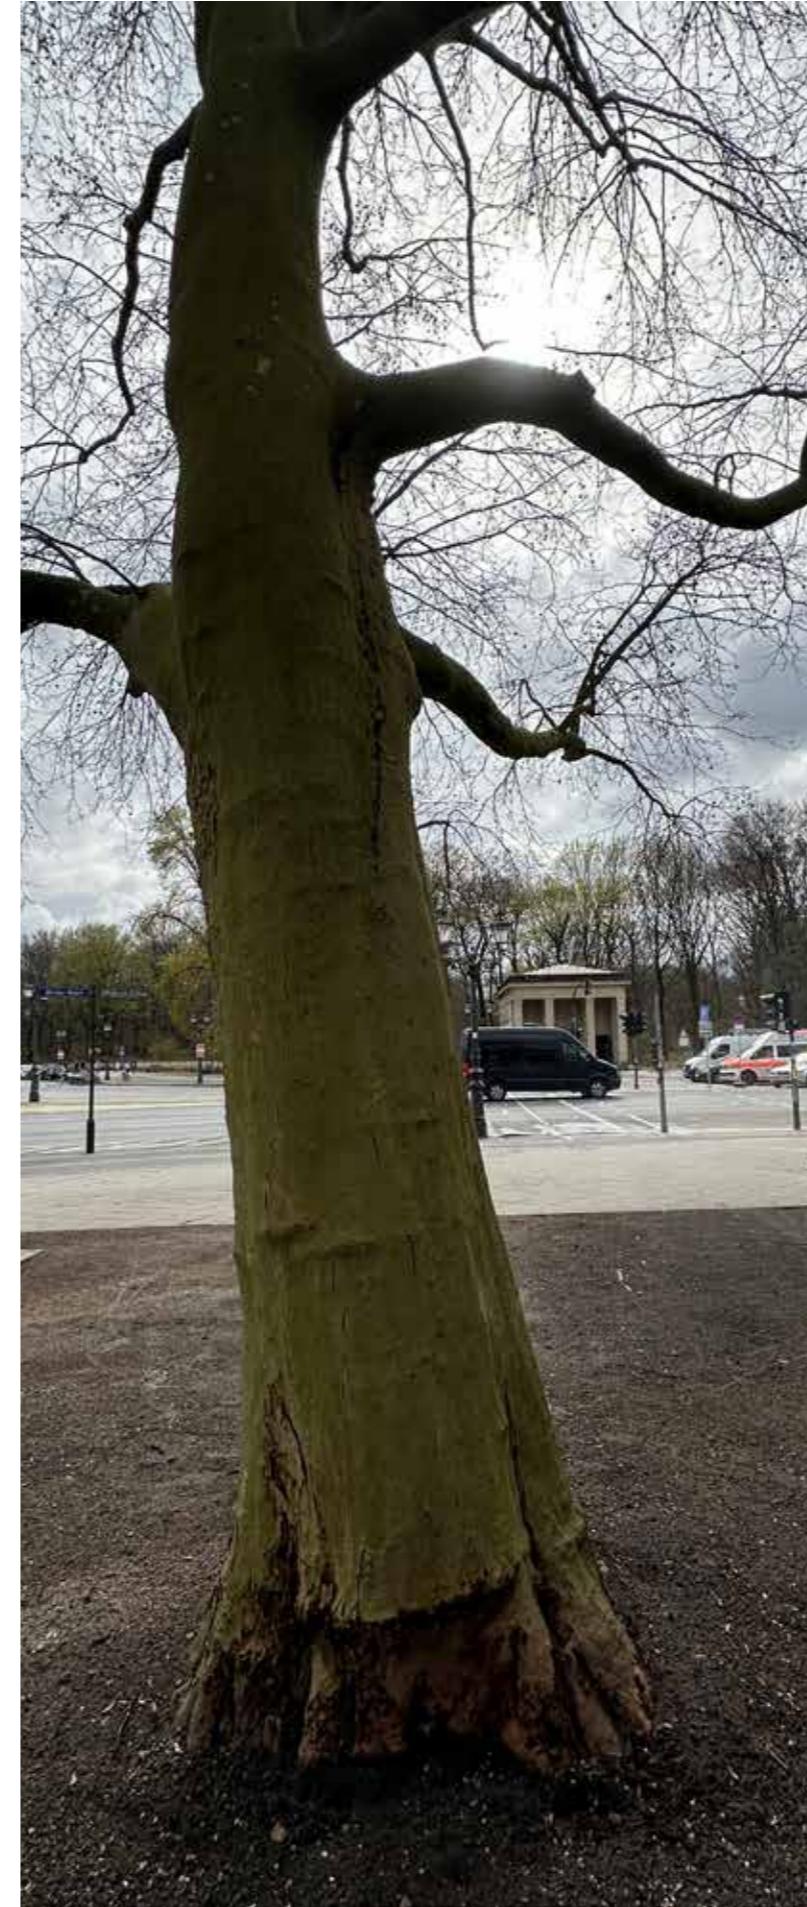
▼ Schutzmaßnahme des Baums während der Abrissarbeiten am 20. März 2025

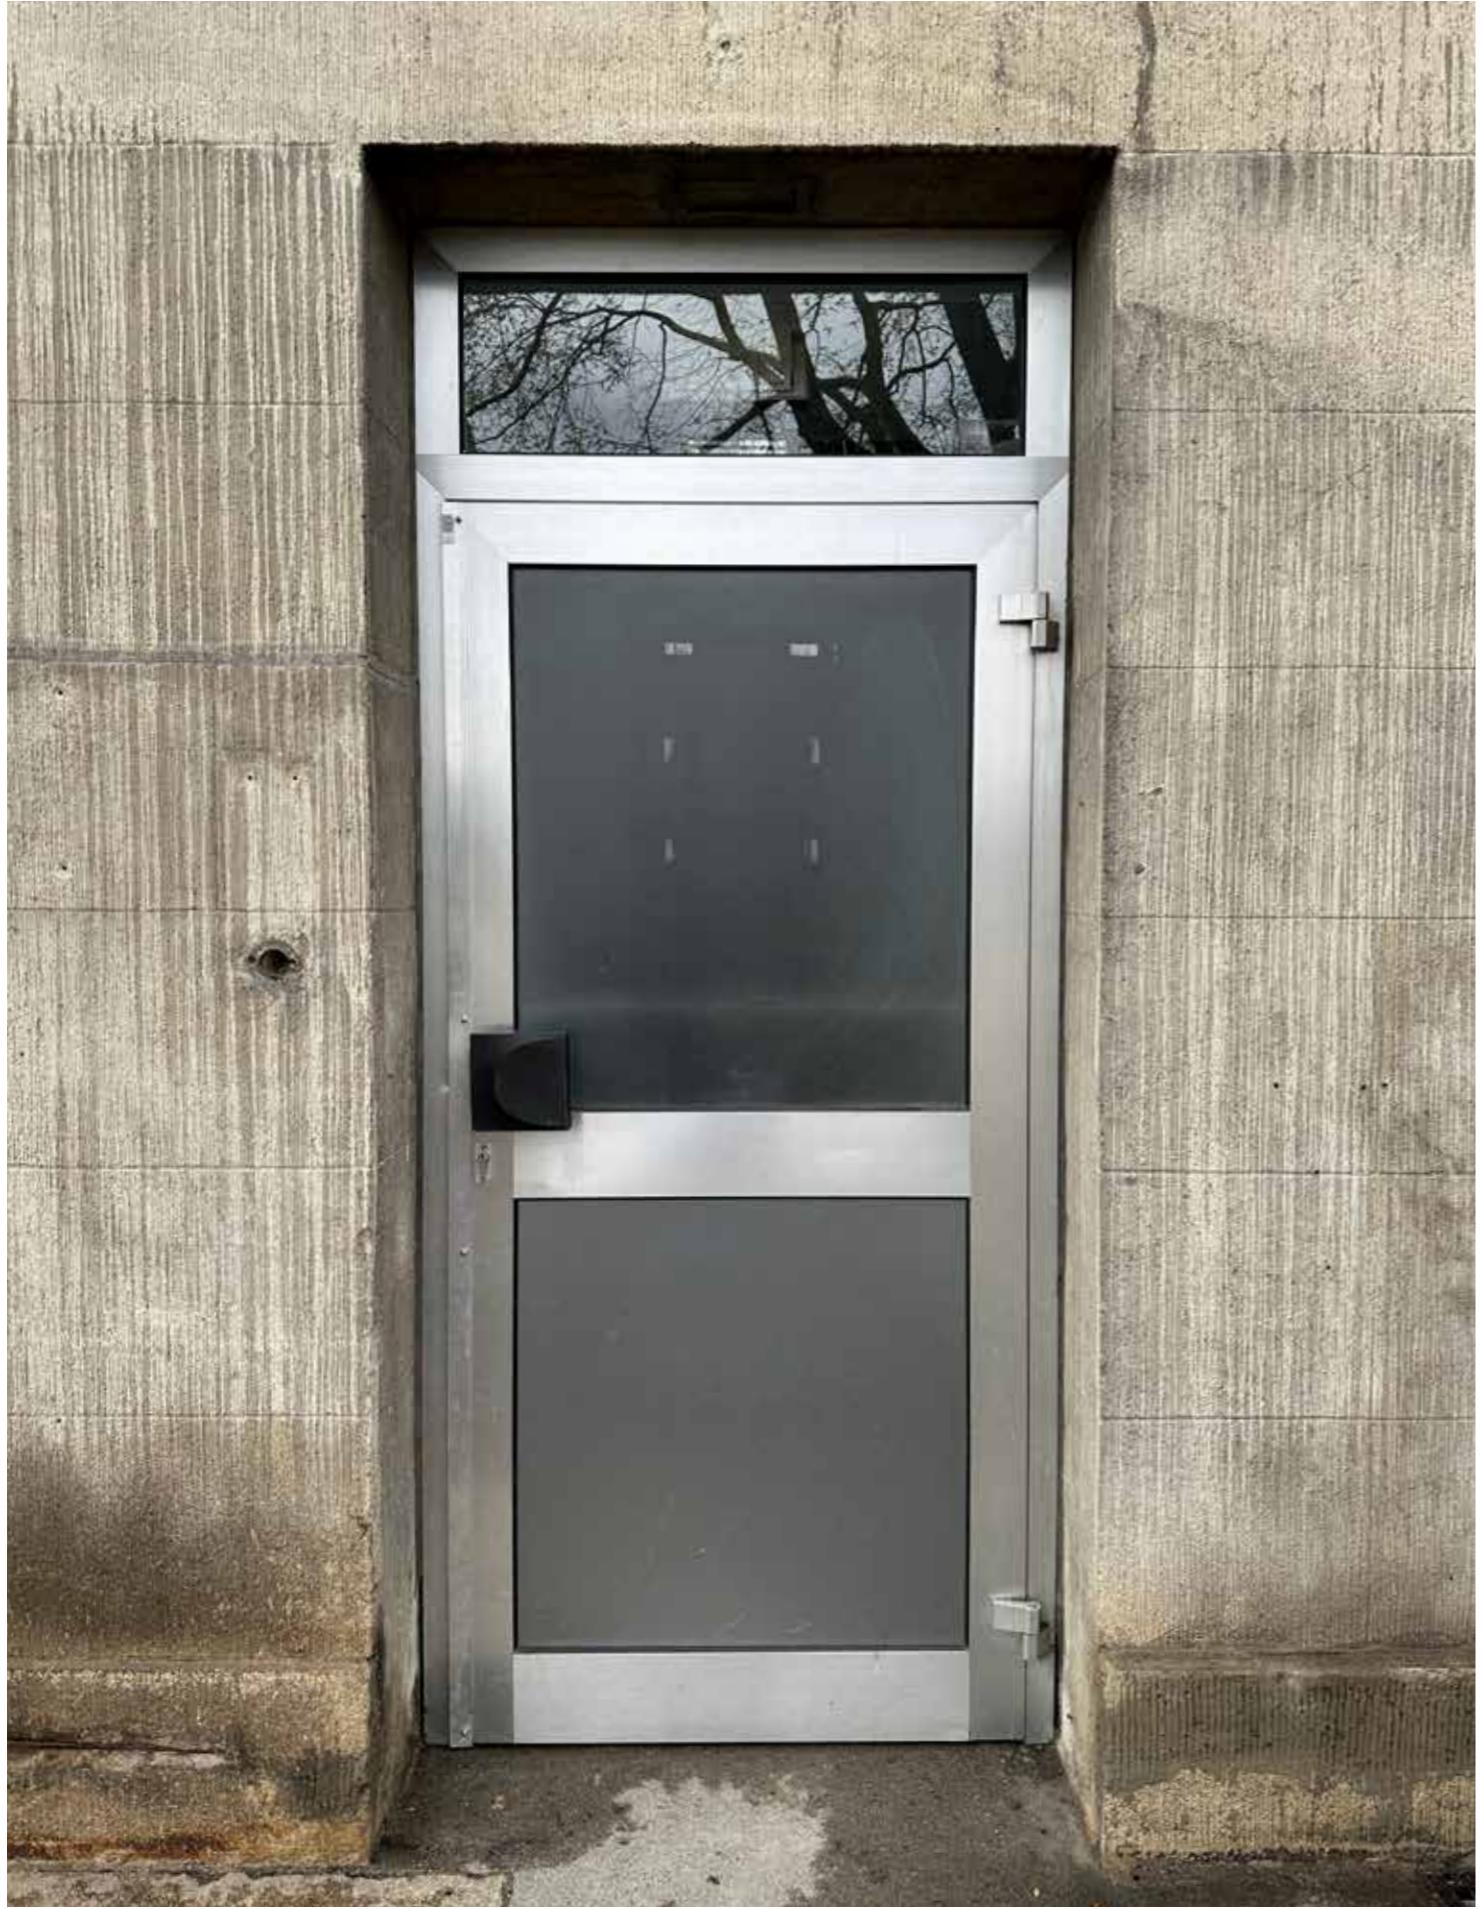
◀◀ An der Fassade wurden mehrere Bohrungen durchgeführt. Auch ist im unteren Bereich ein Schaden am Mauerwerk zu erkennen. Die Bohrlöcher, die Öffnung für die Klingel sowie der Schaden im unteren Bereich sind älteren Datums und nicht auf den Pächter zurückzuführen, Foto: 25. März 2024.

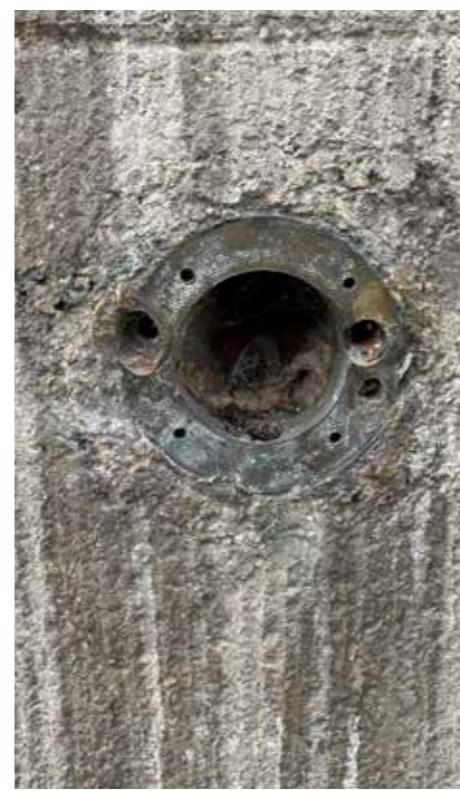
◀◀ Die Elemente an der Fassade wurden zurückgebaut. Hier die Ausnehmung für die Klingel, Foto: 25. März 2024.

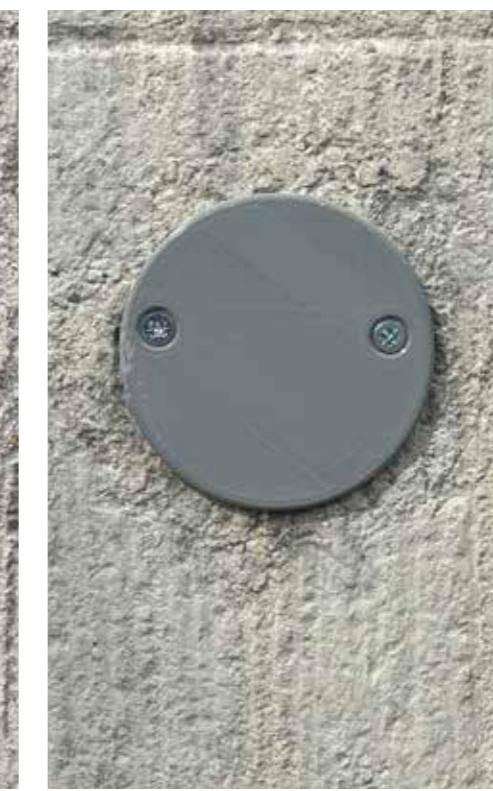
◀ Mit dem Fachbereichsleiter Denkmalschutz des Bezirksamts Mitte, Thomas Katzke, abgestimmtes Abdeckungelement aus dem 3d-Drucker an der Fassade, Foto: 24. April 2024. Die hier zu sehenden Schraubenköpfe mit Kreuzschlitz werden noch durch Schrauben mit einfachem Schlitz ersetzt.
